CASO DE ÉXITO

# PROYECTO DE REVISIÓN Y EVALUACIÓN DEL ESTADO DE LA RED DE CODEISA

Ibiza, España

CODEISA, EN COLABORACIÓN CON AQUALIA

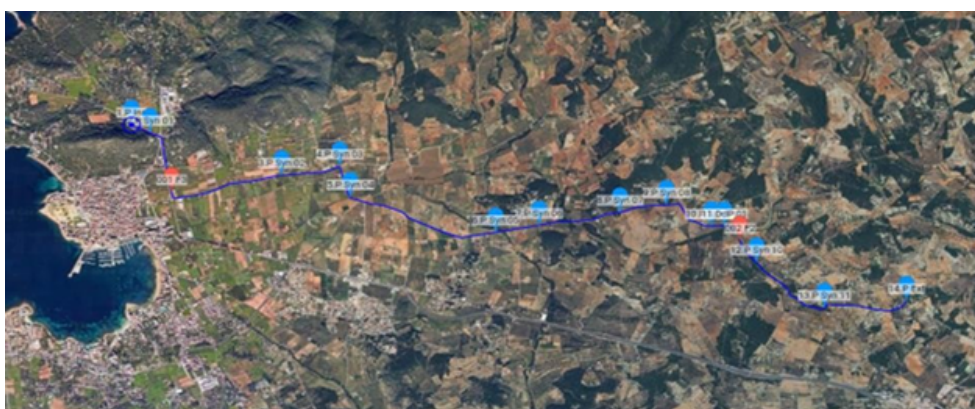
El análisis confirmó la resolución de las incidencias identificadas previamente y detectó nuevas anomalías.

*Vista aérea del tramo 1 inspeccionado con los incidentes detectados.*

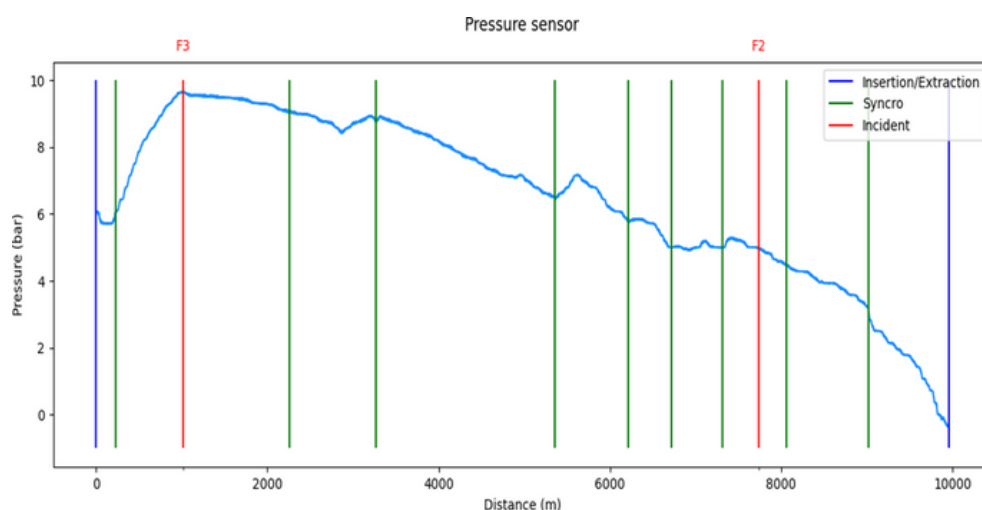
*Datos de presión registrados durante la navegación.*

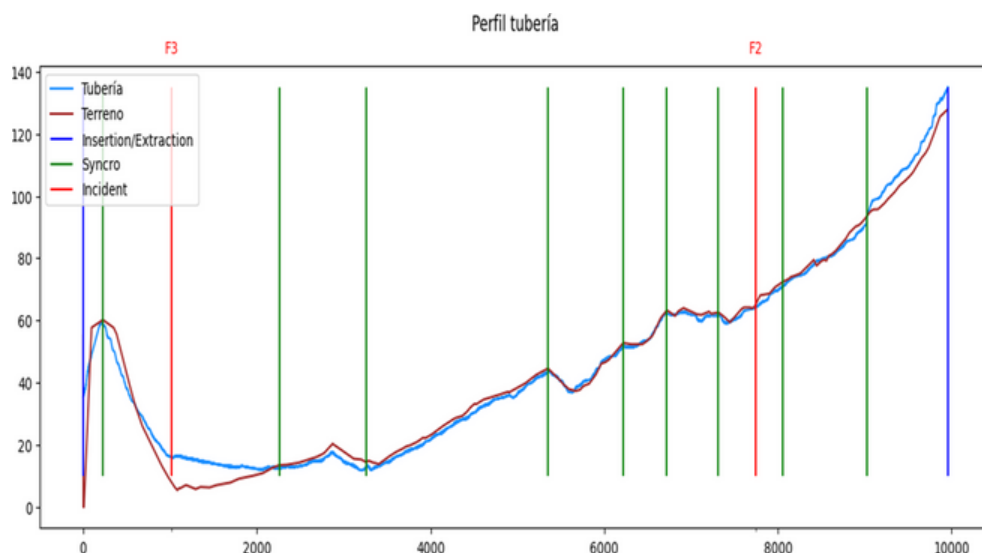
*Perfil de la tubería basados en los datos de presión.*

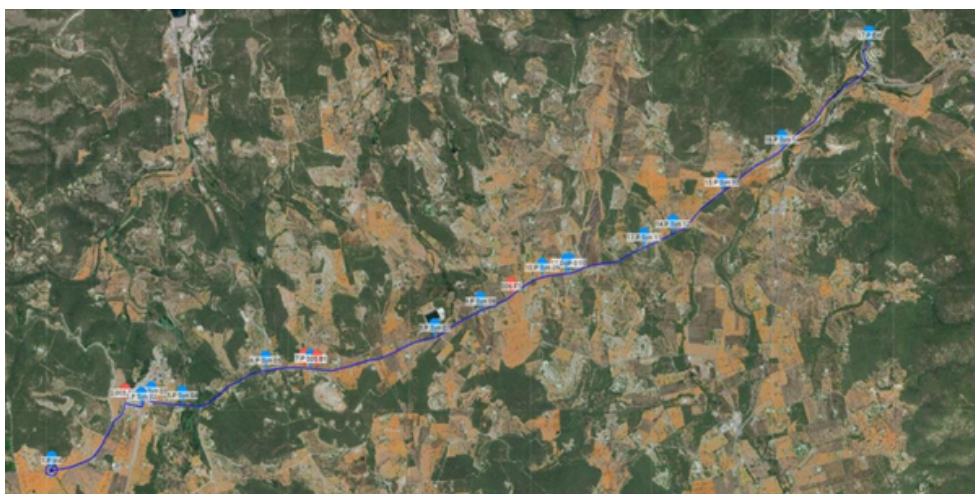
La inspección reveló áreas que requieren atención inmediata, con perfiles que indican fluctuaciones de presión y problemas de integridad en las tuberías.

*Vista aérea del tramo 2 inspeccionado con los incidentes detectados.*

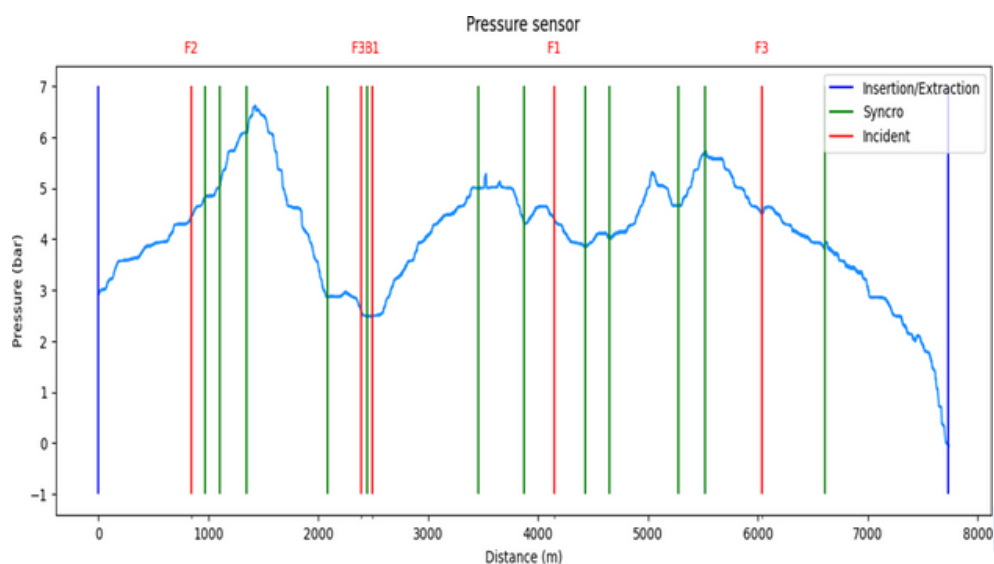
*Presión medida durante la inspección.*

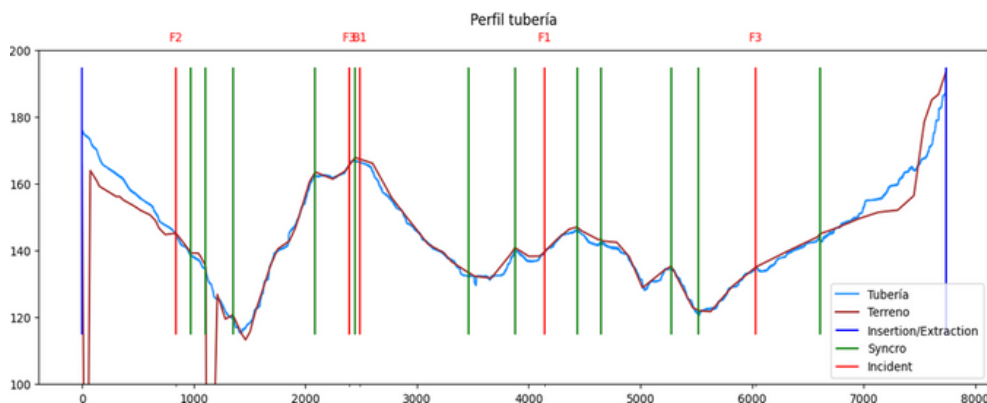
*Perfil de la tubería basados en los datos de presión.*
