**CASO DE ÉXITO**

# **SERVICIO DE INSPECCIÓN DE LA RED DE SEDAPAL**

San Juan de Lurigancho, Perú

**Servicio de Agua y Alcantarillado de Lima  
(SEDAPAL)**

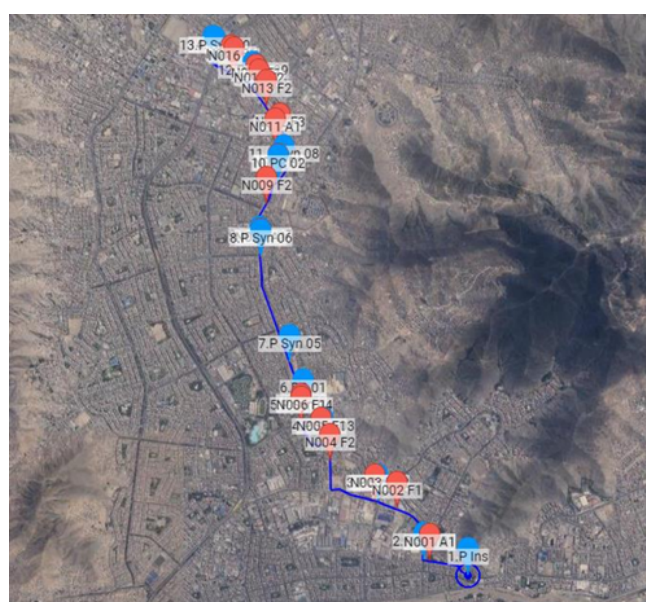
- **Pérdida anual estimada: 1.377.650,160 m<sup>3</sup>/año**
- **Caudales de pérdida: 43,69 l/s**
- **Velocidad media del agua en el tramo inspeccionado: 0,47 m/s**
- **Incidencias detectadas: 17 en total**
  - 13 fugas (7 clasificadas como F1, 5 como F2 y 1 como F3)
  - 4 anomalías Tipo 1

Vista aérea del tramo inspeccionado con los incidentes detectados

Aganova recomendó priorizar la reparación de las fugas de mayor caudal de pérdida y accesibilidad, mientras que las fugas de menor magnitud quedaron sujetas a seguimiento periódico. Asimismo, se sugirió extender la evaluación con la misma tecnología al resto de la red operada por SEDAPAL.

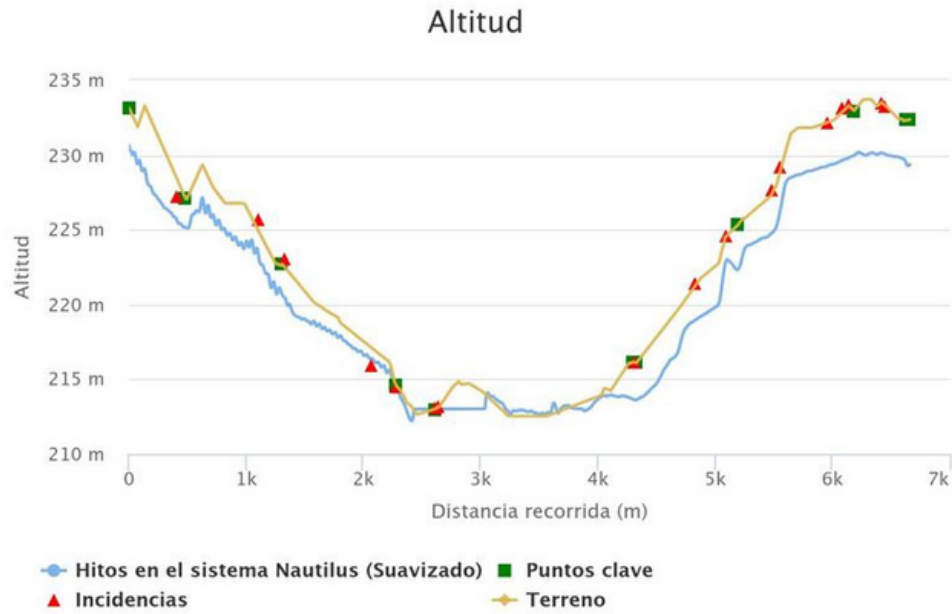
*Perfil de altitud de la línea*

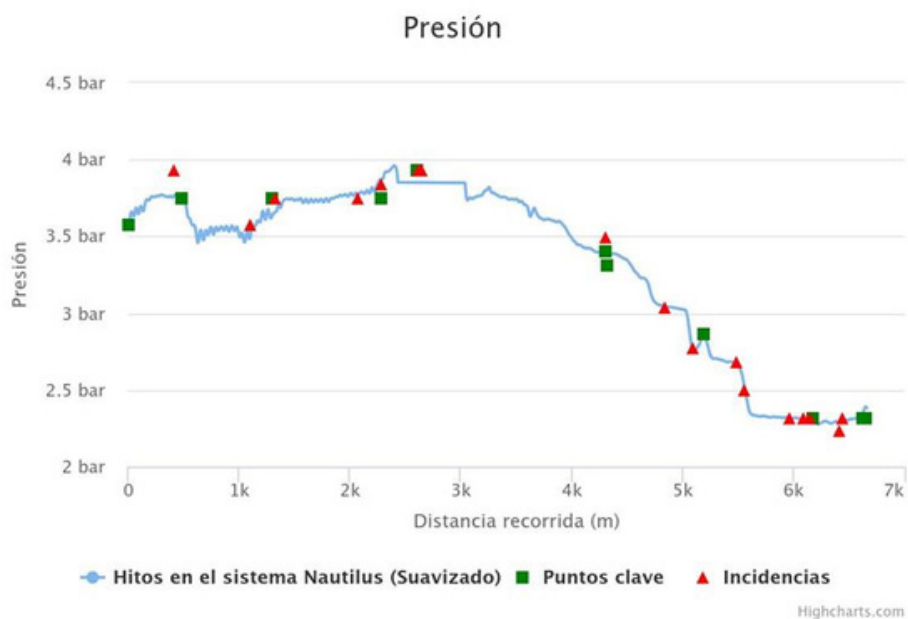
El sensor de presión integrado en Nautilus proporcionó un perfil detallado de la conducción y del terreno, facilitando tanto la estimación de caudales de fuga como la caracterización hidráulica del sistema.

*Perfil de presión de la línea*

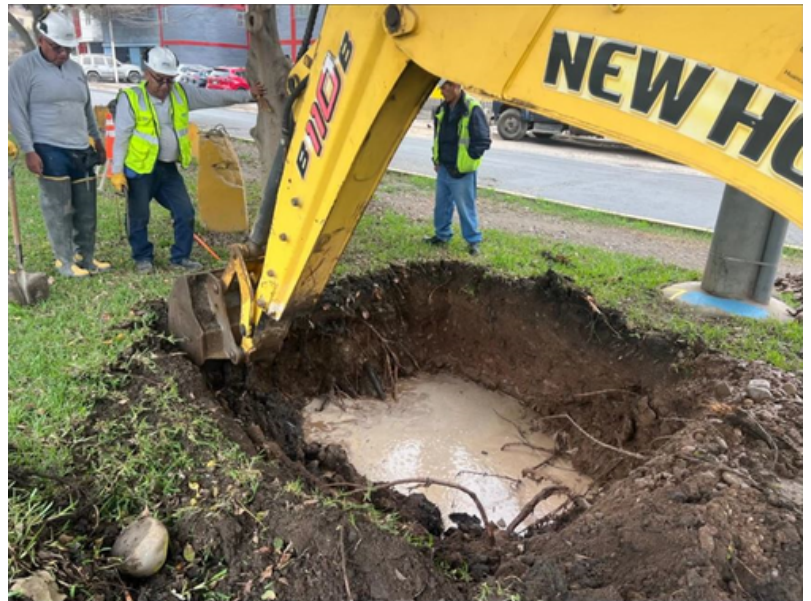
*Excavación de la principal fuga identificada*

Siguiendo estas recomendaciones, SEDAPAL intervino en la fugas de mayor impacto, cuyas excavaciones confirmó plenamente los hallazgos de la inspección.
