**CASO DE ÉXITO**

# **AUDITORÍA INTERNA PARA LA VERIFICACIÓN DEL ESTADO DE UNA CONDUCCIÓN ESTRATÉGICA DE AGUA POTABLE**

A Coruña, España

**Client: EMALCSA (Empresa Municipal de  
Aguas de La Coruña)**

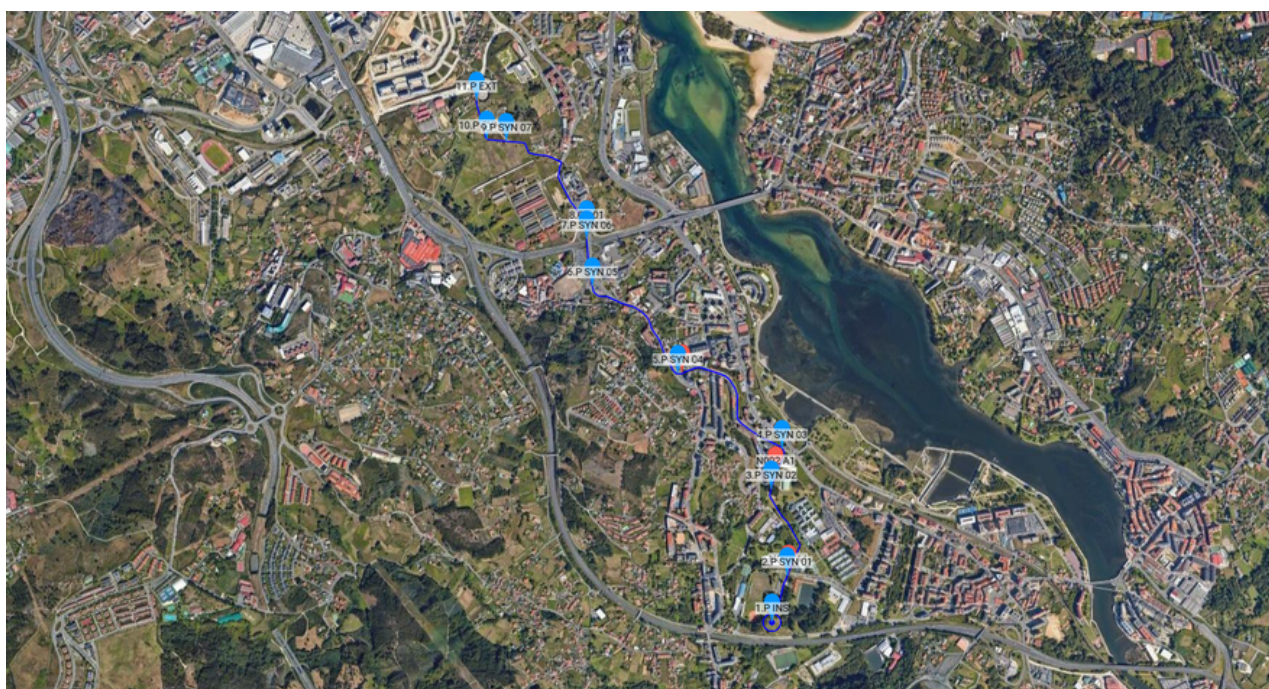
Tramo inspeccionado.

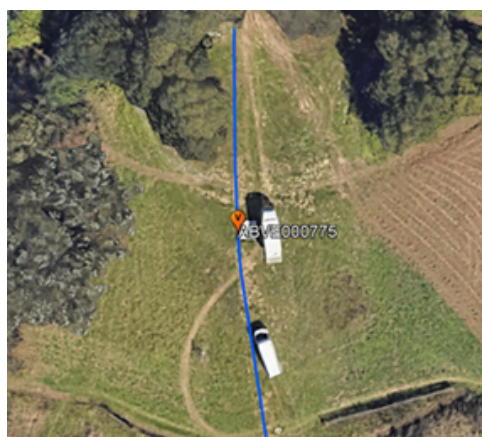
Punto de inserción.

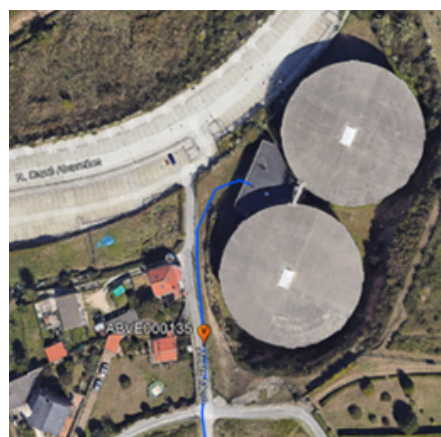
Punto de extracción.
