**CASO DE ÉXITO**

# **PROYECTO PARA LA INSPECCIÓN Y DIAGNÓSTICO DE LA RED DE AGUA POTABLE**

Constanța, Rumanía

**Cliente: RAJA S.A. (water utility of Constanța)**  
**Socio: BIO TECH SRL**

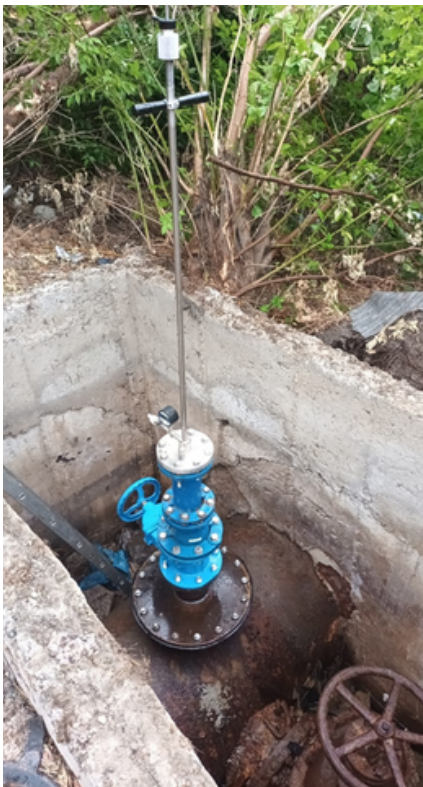
| Características | Tramo 1 |
|---|---|
| Punto de insercción | Válvula de compuerta DN150 |

*Punto de inserción de Nautilus*

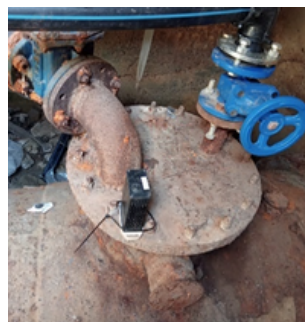
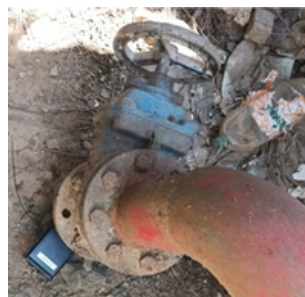
Para hacer frente a estos desafíos, Aganova desplegó su esfera de inspección Nautilus, de flotabilidad neutra, que recorrió los 8,8 km del tramo utilizando el propio flujo del agua. El sistema fue respaldado por 11 dispositivos Synchronizer, ubicados aproximadamente cada 800 metros, lo que permitió alcanzar una precisión de del orden de centímetros.

*Sincronizadores 1, 2 y 3*

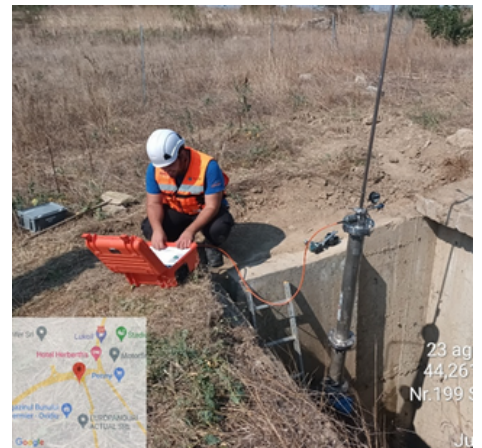
| Características | Tramo 1 |
|---|---|
| Punto de extracción | Válvula de compuerta DN150 |

*Extracción*

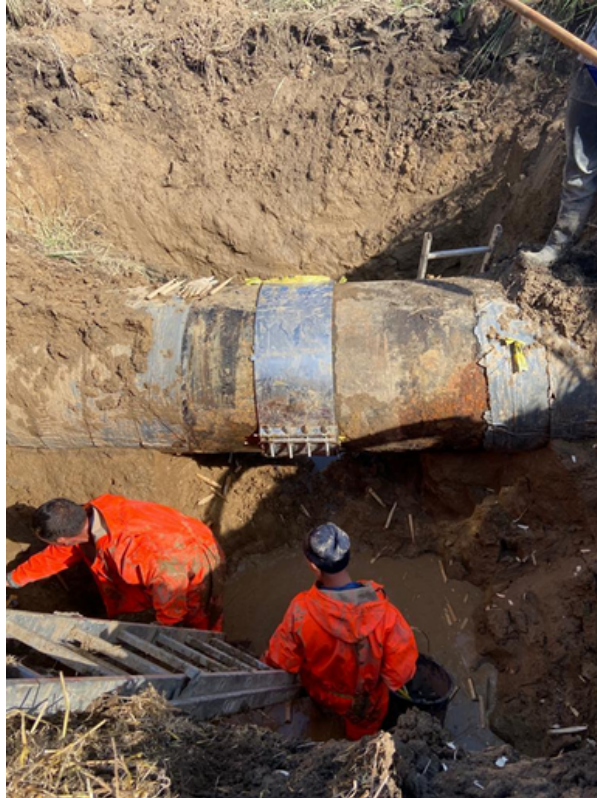
- Incidencias totales: 15
- Fugas confirmadas: 12
- Fugas importantes: 5 (cada una con pérdidas estimadas entre 9 y 23 m<sup>3</sup>/h)

*Excavación que confirma una de las fugas importantes detectadas*

Para verificar los resultados, RAJA llevó a cabo excavaciones puntuales en los puntos prioritarios identificados. Las primeras intervenciones confirmaron la precisión del sistema Nautilus en la localización de fugas, lo que permitió una actuación correctiva inmediata.
