CASO DE ÉXITO

# INSPECCIÓN INTERNA DE RED DE AGUA POTABLE CON TECNOLOGÍA NAUTILUS

Manzanares, Ciudad Real, España

Cliente: **ACCIONA**

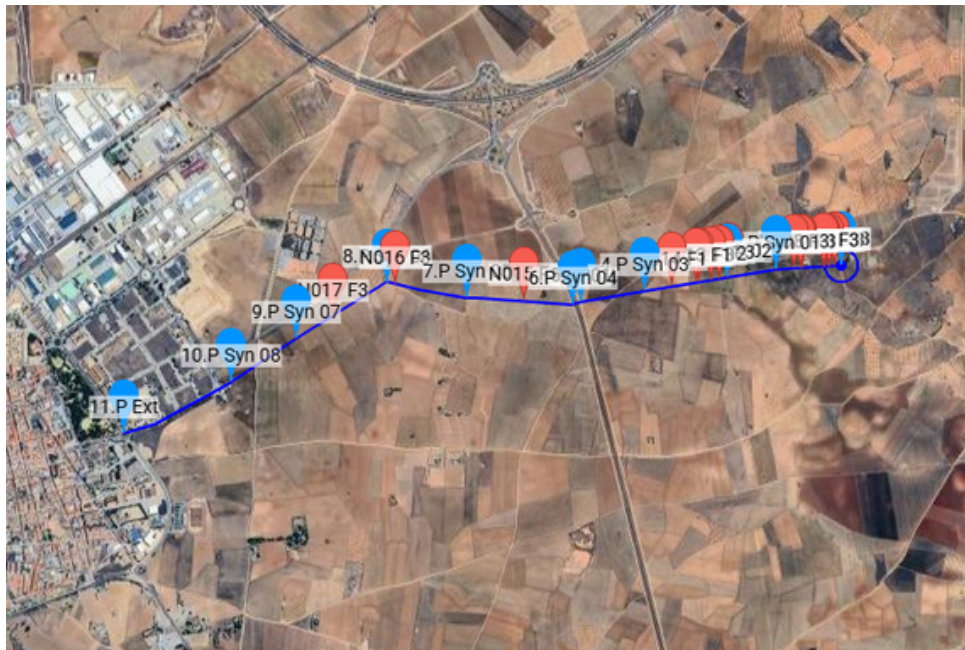
*Tubería inspeccionada, incidentes detectados, sincronizadores, P INS y P EXT.*

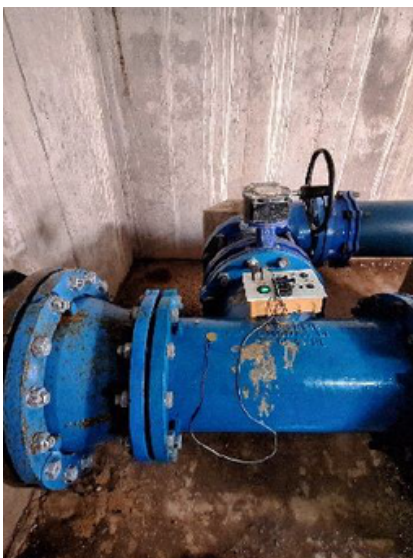
*Revisión del Punto de extracción.*

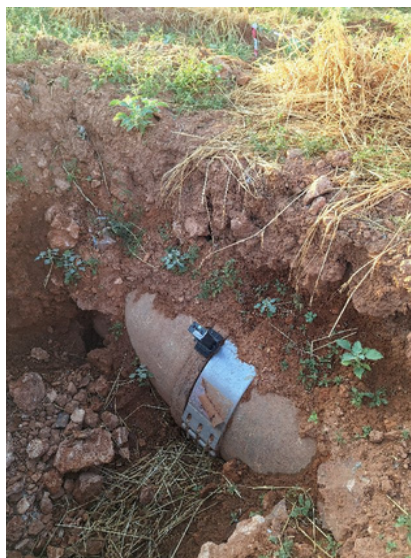
*Instalación de sincronizadores.*

Para asegurar una precisión óptima en la localización de incidentes, se instalaron varios dispositivos sincronizadores a lo largo del tramo. La navegación se realizó a un caudal constante de 400 m<sup>3</sup>/h y una presión media de 3,5 bar.

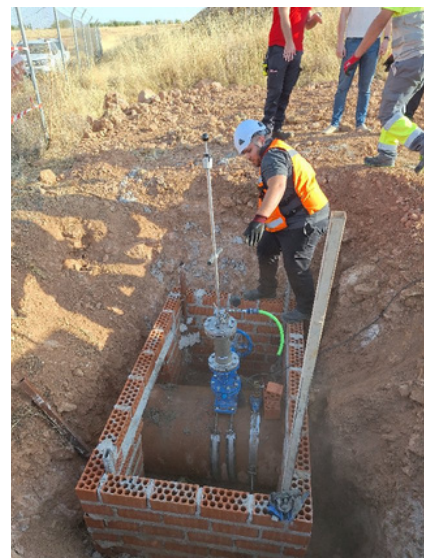
*Instalación del sistema de inserción.*

El 14 de agosto de 2025, Aganova desplegó su sistema Nautilus, que recorrió el tramo completo de 4.184 metros de la red sin interrumpir el suministro. La esfera fue insertada y extraída con éxito en una válvula de aire y un by-pass, respectivamente, y estuvo en operación durante aproximadamente 3 horas.

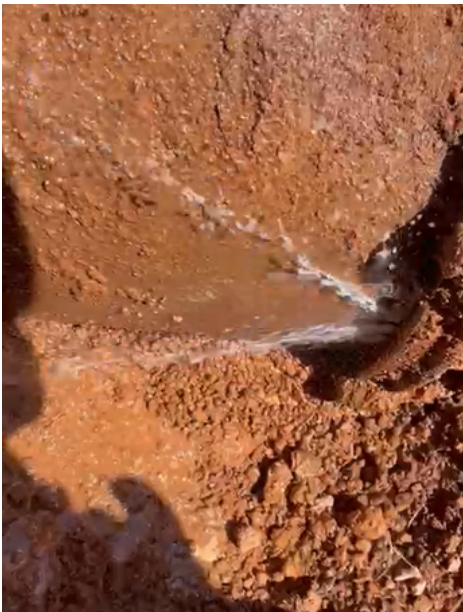
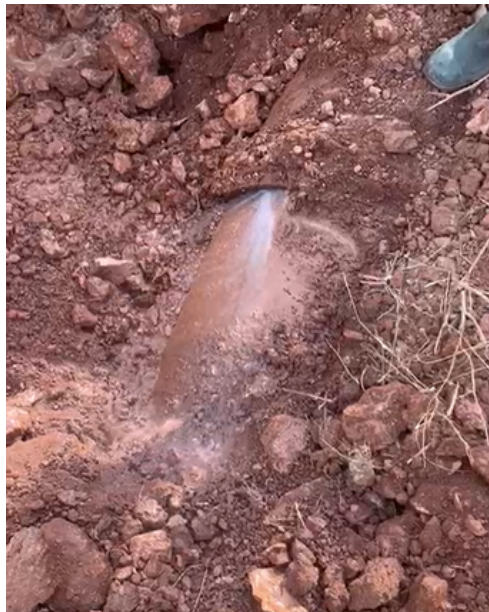
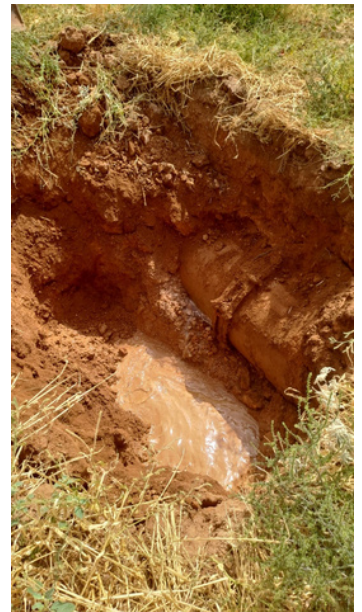
*Fugas detectadas con el sistema Nautilus de Aganova.*

Las reparaciones ya en marcha permitirán recuperar hasta 3.000 m<sup>3</sup> de agua al día, mejorando la eficiencia del sistema y asegurando el abastecimiento para el municipio. Este caudal de pérdida fue calculado por Nemo mediante IA y verificado por el cliente mediante el uso de caudalímetros. Una muestra clara de cómo la tecnología puede generar un impacto positivo y medible en la gestión del agua.
